Gitter um Herzogstuhl wird saniert

Der Herzogstuhl auf dem Zollfeld ist eines der wichtigsten Rechtsdenkmäler Österreichs. Hier wurden vermutlich schon vor 1.000 Jahren Herzöge in ihr Amt eingesetzt. Nun muss die Umzäunung renoviert werden, daher verschwinden Herzogstuhl und Zaun 2021 unter einem Zelt.

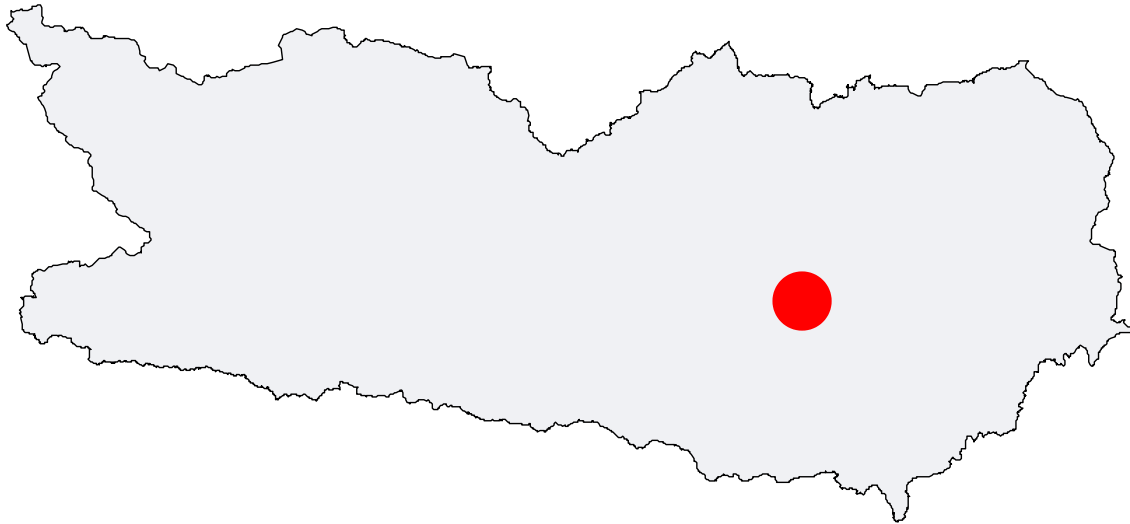
Der Herzogstuhl wurde vermutlich in der zweiten Hälfte des 9. Jahrhunderts errichtet. Erstmals urkundlich erwähnt wurde er bei der Herzogseinsetzung von Hermann von Spanheim im Jahr 1161. Zwischen 1286 und 1597 ist die Inthronisation von sieben Landesfürsten urkundlich nachgewiesen. Der Doppelsitz besteht aus dem westlichen, älteren Sitz, der dem Pfalzgrafen von Görz vorbehalten war. Der östliche war für den Herzog von Kärnten bestimmt. Für die Herstellung wurde der Grabstein eines Bewohners des alt-römischen Virunum verwendet.

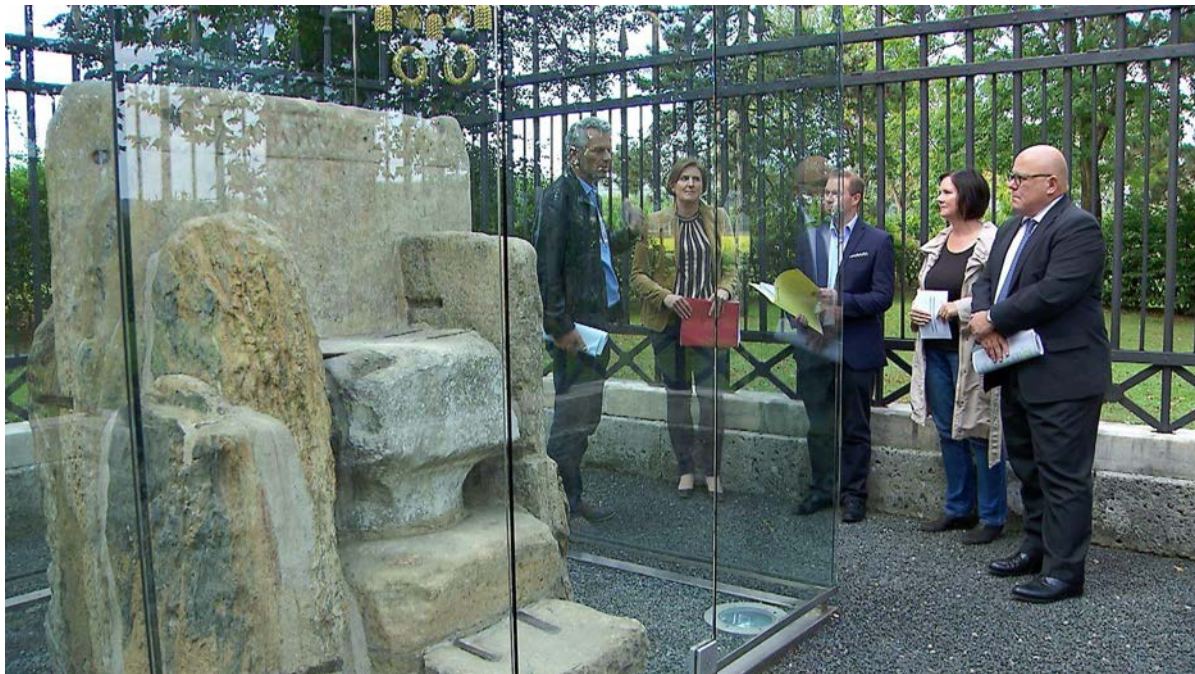
Der Herzogstuhl wird zusätzlich von Glas geschützt

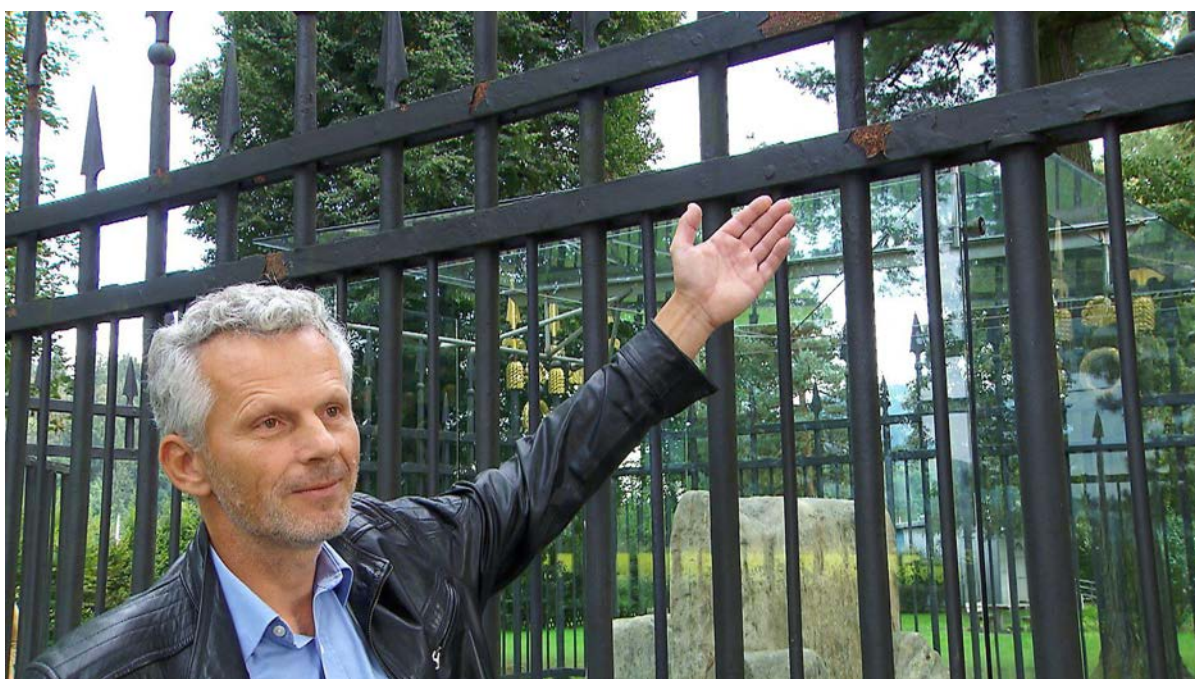
Das Lanzengitter aus dem Jahr 1834 wurde marode, der Lack aus den 1990er Jahren löst sich. Der Zaun soll den Steinstuhl vor Vandalismus schützen und wurde damals von den Landständen gespendet. Der Herzogstuhl ist zusätzlich von einer Glaseinhausung umgeben. Die Experten von Bundesdenkmalamt und Land überprüften das Gitter, so Gorazd Zivcovic vom Bundesdenkmalamt: „Wir haben klassische Farbabplatzungen, wie sie bei den modernen Industriefarben gang und gäbe sind. Es ist ein Kunstharzfarbe, die kurzfristig länger hält, nun sollte man aber auf einen Ölanstrich zurückgehen. Öl baut langsamer ab.“

Gorazd Zivcovic zeigt auf typische Lackschäden

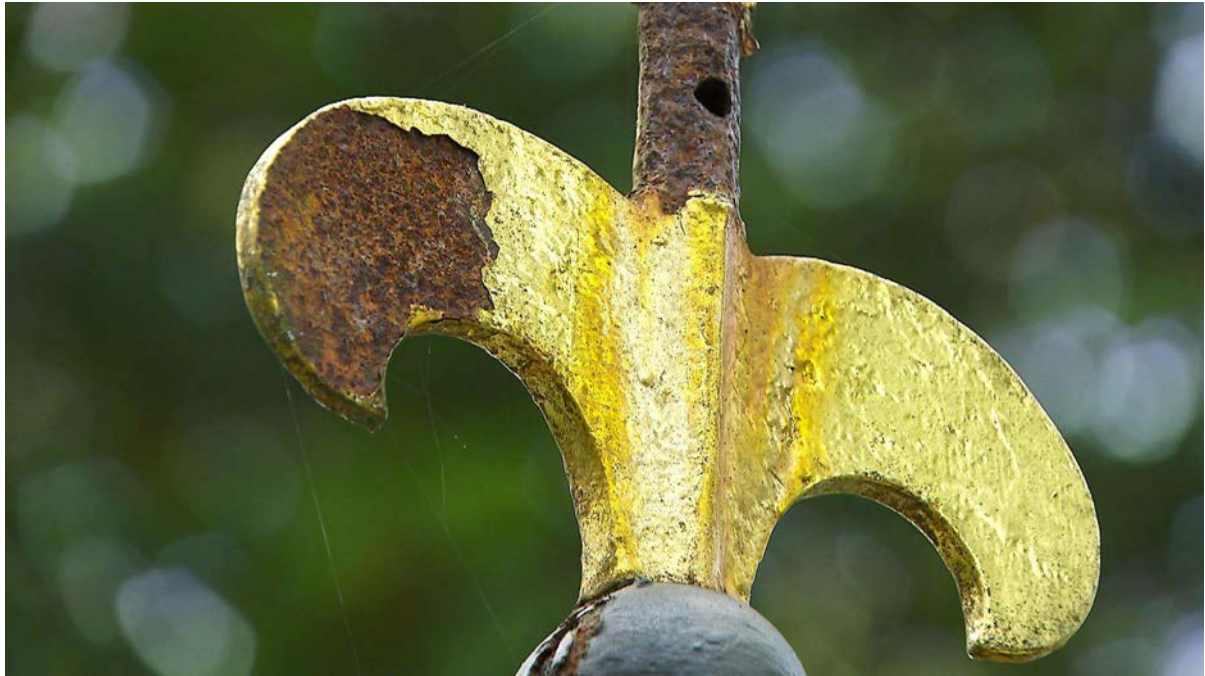
Nicht nur der Lack löst sich nach 28 Jahren vom Gitter, Eisenkugeln fehlen. Von Rost zerfressen fielen sie einfach ab. Der Herzogstuhl ist in gutem Zustand, so Zivkovic. Er habe zwar Patina, es gebe aber keine Spuren, die auf Wartungsbedarf hinweisen.

Rostige Zaunspitze

Während der Sanierung wird der Herzogstuhl einige Zeit verschwinden, so Igor Pucker vom Kärntner Landesmuseum: „Es gibt Einschränkungen, da das Material Stoffe in sich trägt, die nicht ungefährlich sind und auf die man beim Abtragen achten muss. Da wird es zu Einhausungen kommen.“

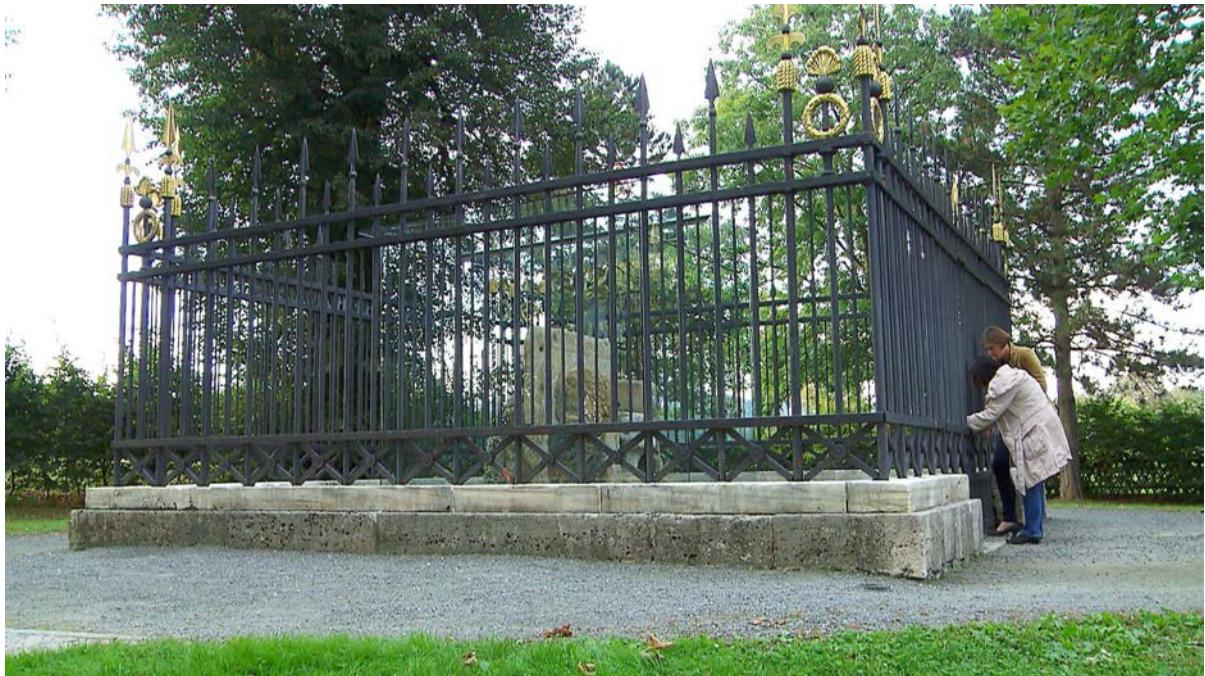
Die Sanierung könnte bis zu 100.000 Euro kosten

Über Kosten gebe es vorerst nur eine grobe Schätzungen, so Pucker. Er gehe grob von Kosten zwischen 50.000 und 100.000 Euro aus. Im nächsten Jahr soll mit der Sanierung des Gitters

begonnen werden, um das Rechtsdenkmal auch weiterhin zu schützen.
